Flash floods y fuegos en ámbitos semiáridos

F.J. León Miranda¹, M^a T. Echeverría Arnedo¹, A. Serreta Oliván², D. Badía Villas³

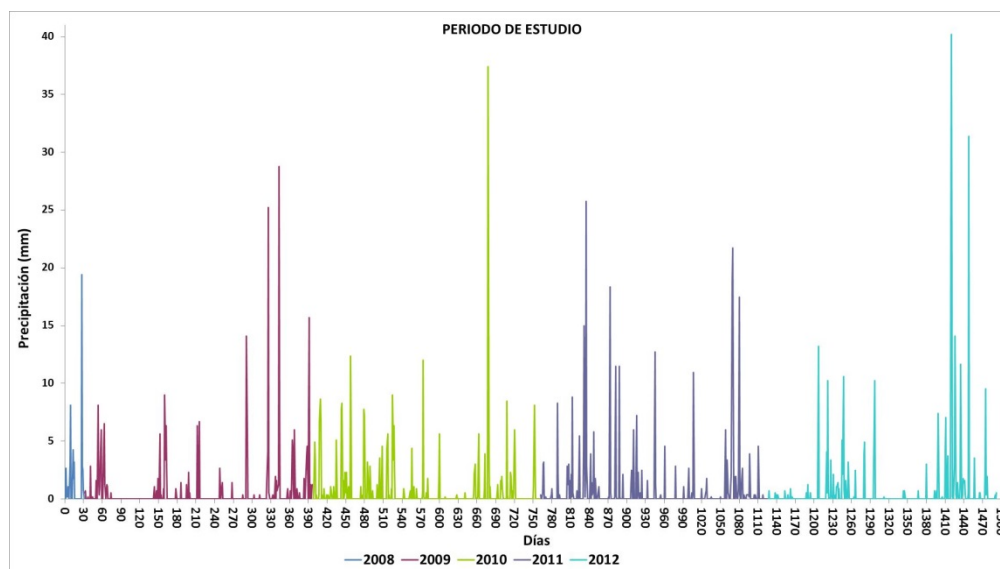
Figura 2. Precipitación total acumulada, para el periodo de estudio 2008-2012. Datos extraídos de la estación meteorológica localizada en el area de estudio -cada intervalo del eje de abscisas representa un mes a partir de noviembre de 2008-.

La distribución de las precipitaciones queda reflejada en la Figura 2, observándose una irregularidad en los meses de septiembre-octubre, relacionada con episodios de gota fría, que pueden suponer la mitad de la precipitación anual, mientras que el resto de precipitación queda más o menos repartida entre los meses de diciembre a mayo. Respecto a las máximas diarias en el 2009, se registran dos días con una precipitación de 30 mm (22/10/09 y 8/11/09), acumulada en unas horas. En el 2010 se registra un evento de más de 35 mm (9/10/10). En 2011 hay dos eventos inferiores a 25 mm en 24h y en 2012 se registraron dos eventos máximos, uno de más de 40 mm (20/10/12) y otro superior a 30 mm (17/11/12), ambos en menos de 24h. Las precipitaciones anuales registradas en el periodo 2008-2012 oscilan entre los 281 a los 330 mm, siendo el año 2011 el de mayor precipitación total acumulada con 330,2 mm.

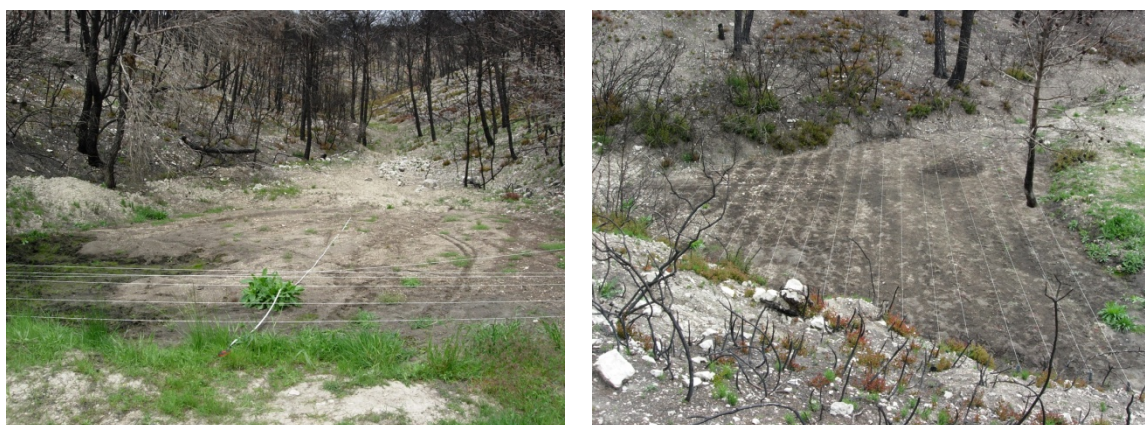
Figura 3. Vista general de los dos abanicos aluviales (A derecha, B izquierda) en la Val de los Navarros (Zaragoza), en los que se realizó una corta de la vegetación para centrarse en la erosión.

Como áreas test dentro de la superficie incendiada se han seleccionado dos abanicos aluviales de reducidas dimensiones (64 y 68 m²), correspondientes a dos barrancos de incisión lineal situados al sur de Vértice Esteban, ubicados en la Val de los Navarros (UTM 30N, 670302,84X, 4644156,62Y), cuyo curso se vio obstaculizado por la construcción de una pista forestal que retuvo el material transportado. El depósito adquiere una clara morfología de abanico aluvial (Figura 3) alimentado por *gullies*, que arrastraron material de calibre muy contrastado, desde limos, procedentes de la alteración de los yesos, clastos calcáreos desde las laderas y cenizas resultantes del propio incendio, las cuales marcan el nivel-guía a partir del cual se comienza a medir la erosión/sedimentación post-fuego.

El estudio de las variaciones que experimenta la superficie del terreno a partir de la producción de un *flash flood* es objeto del desarrollo de técnicas encaminadas, por un lado, al análisis de los cambios de las microformas y, por otro, a la obtención de tasas de erosión. En el primer caso, estas metodologías son de gran utilidad en Geomorfología y permiten analizar las variaciones del relieve en un breve lapso de tiempo. En relación con la tasa de erosión se calculan datos de rebajamiento o acreción, que corresponden al volumen de suelo erosionado (de Ploey y Gabriels, 1980). Mediante las agujas de erosión se puede obtener una colección de datos que representan las variaciones medias de la superficie, así como modificaciones temporales del microrelieve (Benito et al., 1992). La presencia en el área de estudio de grupos de jabalíes interrumpió la medición a los dos años de comenzar el seguimiento, por destruir el dispositivo de la Figura 3 (izquierda) e introducir variaciones microtopográficas en los abanicos aluviales.

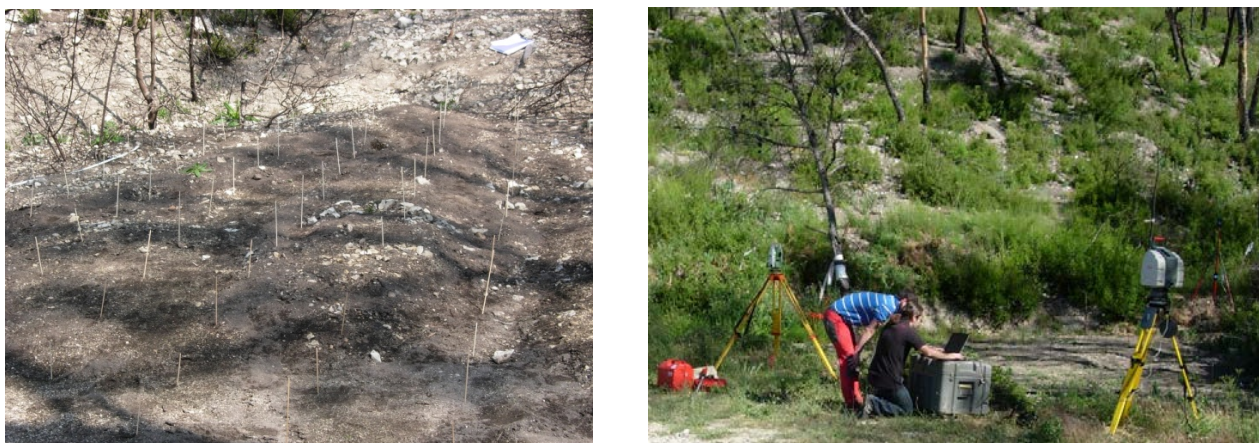
Figura 4. Control y monitorización de cuencas experimentales, mediante varillas de erosión (izquierda) y láser escáner (derecha).

En los dos abanicos aluviales se construyó una malla de cuadrados de 50 cm de lado, mediante cuerdas

y varillas fijas en los vértices, de la que se obtuvieron tres mediciones a lo largo del periodo de trabajo, con varillas de 70 cm de largo y 6 mm de grosor (Figura 4 izquierda).

Actualmente existen numerosos modelos de laser escáner con un amplio espectro de tecnologías de trabajo para distintas aplicaciones, diferenciándose a efectos prácticos por su velocidad de muestreo, distancia a la que se puede medir y por la longitud de onda con la que trabajan (Revuelto et al., 2013). En el presente trabajo se ha utilizado el aparato *Leica ScanStation*, que permite una resolución inferior a 2 mm. Este aparato se apoya, para obtener una georreferenciación de los puntos, en una estación total GPS (*Leica TS02 estación total*) y, además, se emplearon 4 balizas de control, para obtener una mayor precisión a la hora de la georreferenciación (Figura 4 derecha).

Con todo este equipo se obtuvo una resolución de 5 mm. El resultado es una nube de puntos superior a varios millones de puntos, sobre la superficie de 64 m². Esta nube de puntos se debe tratar, para eliminar elementos como la vegetación para, tan sólo trabajar con la micro-morfología del cono aluvial, mediante varios softwares como *Leica CloudWorx for SmartPlant® 3D*, software propio del *Leica ScanStation*, que convierte la nube de puntos en un formato que pueda ser interpretado por otro software (.las, .ASCI, .dxf...) y *3DReshaper®*, que procesa la nube de puntos generada por el láser escáner.

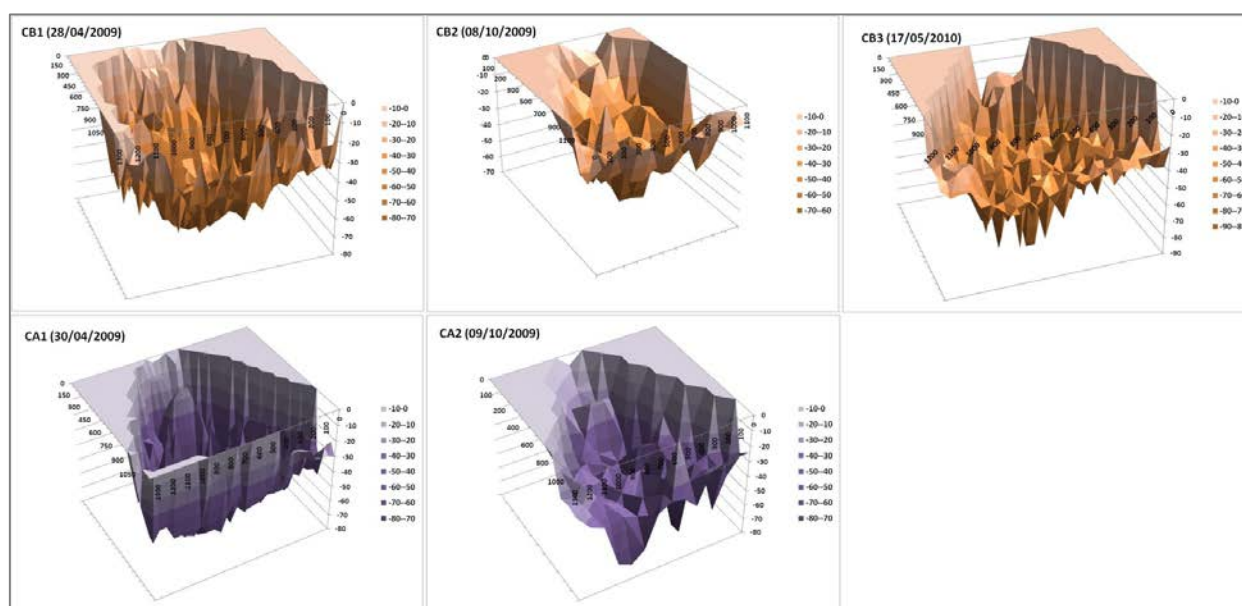
Figura 5. Representación de la profundidad alcanzada por las cenizas en cm.

En la figura 5 se recogen los datos relativos al seguimiento durante 2 años consecutivos de las varillas de erosión situadas en los dos abanicos aluviales ligados a *flash floods*. La variabilidad de la acumulación de sedimento post-fuego es evidente, desde 20 a 90 cm de espesor. Evidentemente, se trata de una variabilidad multicausal: incisiones previas al fuego del gully original, posibles irregularidades introducidas por la presencia de fauna local (jabalí) en lugares húmedos, como el fondo de los *gullies*, y labores de saca de la madera que han afectado a los abanicos de ambas cuencas. Las varillas de erosión en su representación tridimensional permiten observar (Figuras 5 y 6):

- Una variabilidad marcada del espesor de sedimento a lo largo del proceso de relleno del abanico aluvial, alcanzando valores máximos transcurridos dos años desde el incendio (90 cm).

- Un comportamiento irregular de ambos gullies, sujetos a tormentas y producción de flash floods, que explican los citados valores máximos en la primavera de 2010 en la cuenca B y en el otoño de 2009 en ambas cuencas.
- Un depósito alterado por la presencia de jabalíes, que destruyen la horizontalidad acumulativa en el sector izquierdo y distal del abanico en la cuenca B.
- Una alteración del proceso de deposición de materiales en el abanico aluvial ligado a las labores de saca de madera hacia la pista forestal que lleva acarreada la incisión del depósito.

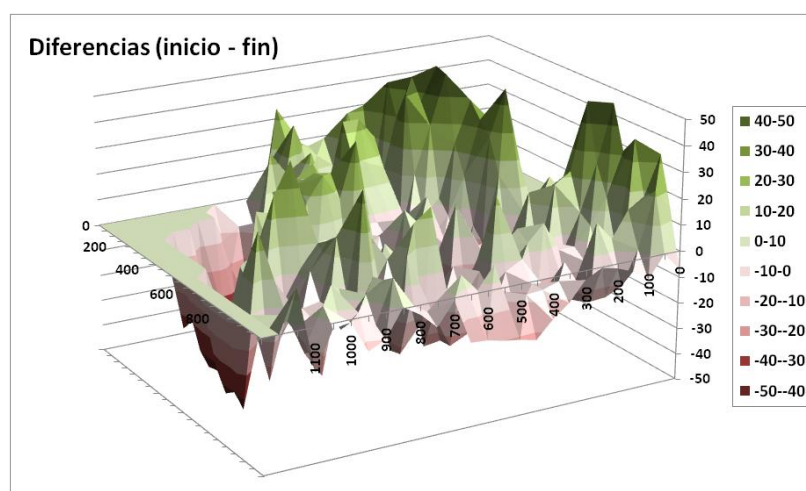
Figura 6. Diferencias observadas mediante el uso de varillas de erosión en la cuenca B (04/09 – 05/10).
